## ■『2026年度 7月 安全・環境パトロール』結果報告

## 安全パトロール実施

## 安全パトロール結果

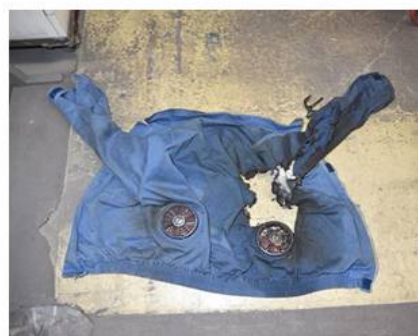
本件は、溶接作業中に作業服が燃えた火災です。

ファン付き作業服のファンから溶接火花が入り込み、着用していた衣服に着火し、火が作業服内で燃え広がりました。

※狭い足場上で火花が外に出ないように、防火シートを掛けられていたが、飛散した火花が防火シートで跳ね返り、作業服のファンの中に入るという事故もあります。
